Västra Karups kyrka

- fasadarbeten

Antikvarisk kontrollrapport, 2005

Rapport 2005:118

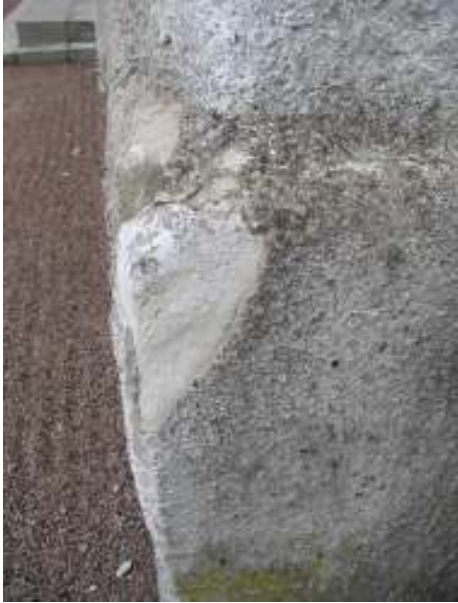
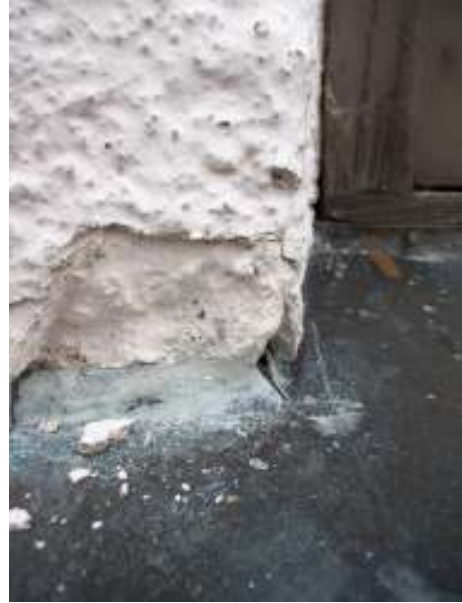
Putsskador på nykyrkan. T.v. visandes en skada på nykyrkans hörn samt den nedsmutsning av framförallt alger som fasaderna bade. T.h. visandes skada vid ett av fönstren orsakat av inträngande fukt vid infästningen av en hantverksmässigt undermålig plåtavtäckning.

I arbetsbeskrivningen anges de omfattande algangreppen som huvudorsak till restaureringen. De synliga skadorna i putsen bedömdes som ringa och de bompartier som lokaliserats hade enligt projektören relativt god bärighet. Vid påbörjad nedknackning och rengöring av fasaderna visade sig dock de skadade partierna vara betydligt större än de 20 kvm som projektören beräknat (se arbetsbeskrivningen s. 4). Enligt entreprenörens beräkningar rörde det sig om 130 kvm på långhuset och nykyrkan (fönsteromfattningar och nykyrkans portal inräknade) samt 30-40 kvm på tornet. Kring fönstren och på nykyrkans portal knackades all puts bort ända ned till muren. Detta ansågs nödvändigt för att skapa god vidhäftning för den slätputs som åter skulle byggas upp på dessa partier.

De renknackade partierna tunngrundades efter rengöring med hydrauliskt kalkbruk, blandningsförhållande 1:4, och därefter utstockning bestående av 50/50 rent kalkbruk/hydrauliskt kalkbruk. Ytputsen blandades av 2 delar rent kalkbruk och 1 del hydrauliskt kalkbruk. I de spritputsade partierna ersattes en del av murgruset av ärtsingel 4-8 mm.

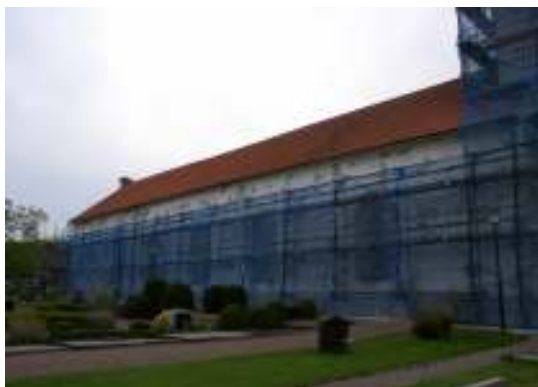
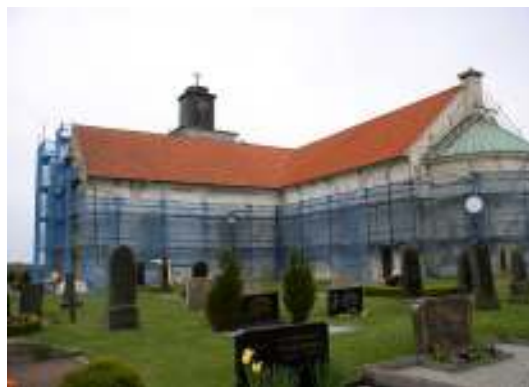
Fotografier visandes omfattningen av putsläggningarna T.v. kyrkans norra fasad och t.h. nykyrkans östra och långhusets södra fasader.

På de befintliga spritputsade partierna av kyrkan fanns otaligt med lagningar med olika struktur. Vid putsning av de vid restaureringen nedknackade partierna valde man att ge lagningarna samma struktur som omgivande partier, viss skillnad tilläts dock då fasaderna redan var så skäckiga. Putslagningarna tilläts gå ut över omgivande putsytor.

Vid kalkningen av fasaderna förkalkades putslagningarna med två strykningar innan hela fasaderna ströks, totalt 6 strykningar på fasaderna.

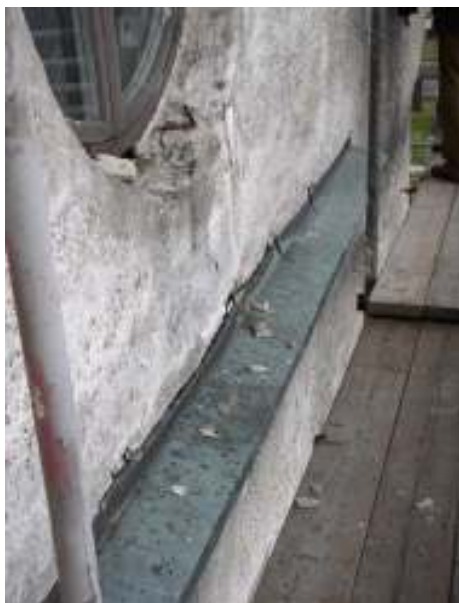
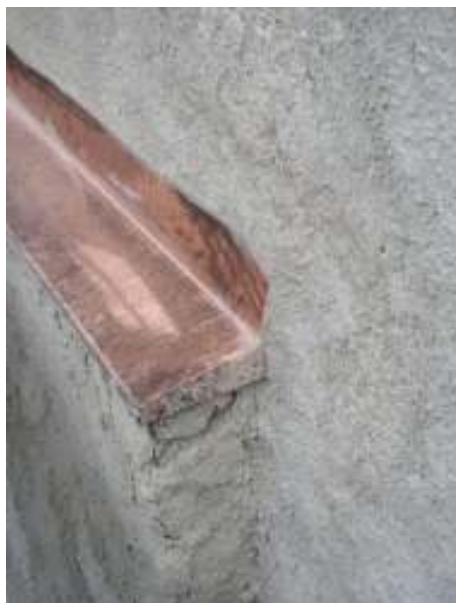
T.v. befintlig plåtavtäckning i överkant av nykyrkans portal. Hela plåten togs bort då infästningen var undermålig och vatten kunde tränga in bakom plåten. T. h. ny plåtavtäckning med putsbärande kant och nedbockad fram- och sidokant.

I ovankant på nykyrkans portal byttes den befintliga kopparplåten ut mot en ny då den gamla saknade fall och plåtens infästning i fasaden var hantverksmässigt undermålig och fukt kunde tränga in bakom plåten. Den nya plåten gavs en putsbärande kant för att förhindra fukt att tränga in i skarven mellan de två materialen.

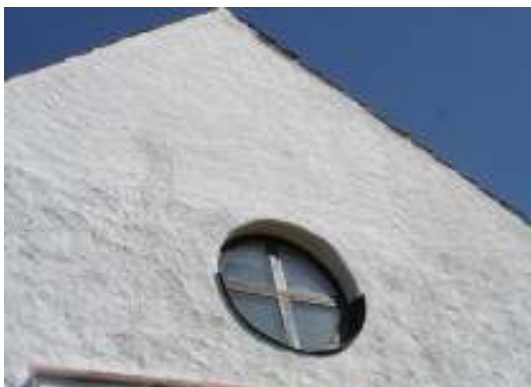
I nederkanten av oxögat ovanför nykyrkans portal saknades fall ut från karmen vilket orsakat såväl putsskador som skador i fönstrets karm. All befintlig puts knackades ned och ett putsat fall ordnades. Fallet täcktes sedan av en kopparplåt, se nedan.

Ovan: Nykyrkans oxöga med ny kopparplåt infräst i karmen.

I underkant av nykyrkans oxöga sattes en kopparplåt i samband med anordnandet av fall ut från fönsterkarmen, se ovan. Plåten fälldes in i ett spår i fönsterkarmen och drogs ut ett par centimeter från fasaden, kanten bockades ej.

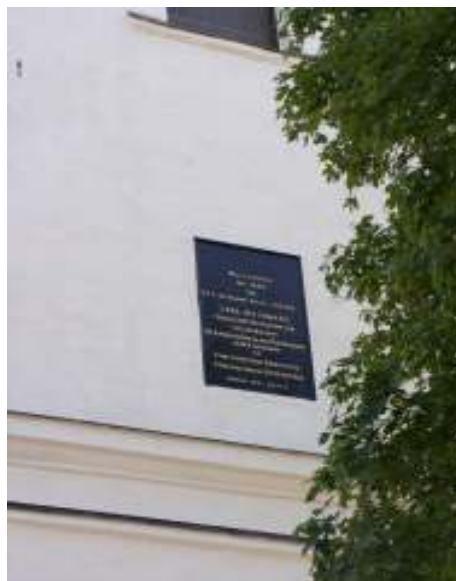
T.b. Gjutjärnstavlan ovanför västra portalen efter rengöring, målning och förgyllning.

Ovanför kyrkans västportal sitter en gjutjärnstavla som visade sig vara i behov av renborstning från rost och äldre färglager. Den förhöjda inskriptionen hade en äldre bronsering som delvis flagnat och därmed gjorde inskriptionen svårtydd från marken. Beslut togs att tavlan skulle rengöras genom slipning för att få bort all äldre färg och bronsering och därefter rostskyddsmålas och inskriptionen förgyllas med bladguld.

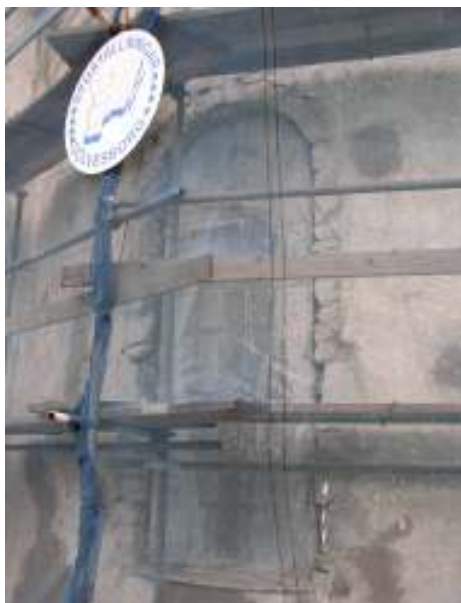
T.v. fönsteromfattning av natursten med tegel endast i valvet.

Vid nedknackningen av spritputsen kring kyrkans rundbågiga fönster, tillkomna vid 1800-talets mitt, så kunde man konstatera att fönsteromfattningarna var murade av grovt tillhuggna fältstenar endast valvbågen var murade i tegel.

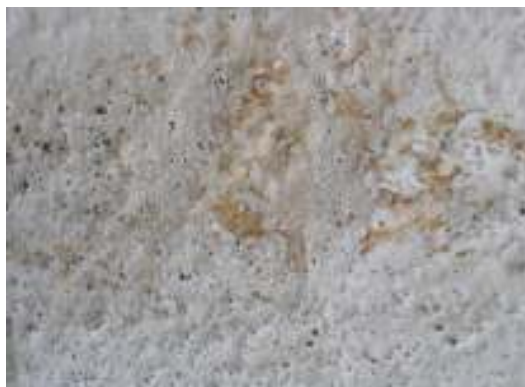
Ovan: Fragment av tidigare färgsättning på långhusets nord-, östra sida, troligen med järnvitriol.

På långhusets nordöstra sida påträffades vid nedhuggningen av löst sittande puts mindre fragment av en starkt gul-orange avfärgning. Spår av denna färgsättning påträffades även 1986, då vid ett igensatt fönster på långhusets norra fasad. Vid jämförelse med Riksantikvarieämbetets kalkfärgslikare så konstaterades det att pigmentet troligen varit järnvitriol. Åldern på färgsättningen är okänd eventuellt skulle den kunna vara från 1790-talet då långhuset förlängdes åt öster med en halvrund ”absid” fungerande som sakristia. Äldre fotografier från 1900-talets början visar dock en ljus avfärgad kyrka.
